## PROPOSTA DE REQUALIFICAÇÃO DO ANTIGO HOSPITAL NOSSA SENHORA DAS DORES PARA A IMPLANTAÇÃO DE UMA SALA DE CONCERTOS

Localizado em Itabira, no coração de Minas Gerais, o antigo Hospital Nossa Senhora das Dores é reconhecido como o maior exemplar da arquitetura colonial do município. Com sua construção datada no século XIX, pertenceu ao primeiro presidente da Câmara Municipal da cidade, Major Paulo José de Souza, a quem, hoje, a rua em que a construção está localizada homenageia com seu nome.

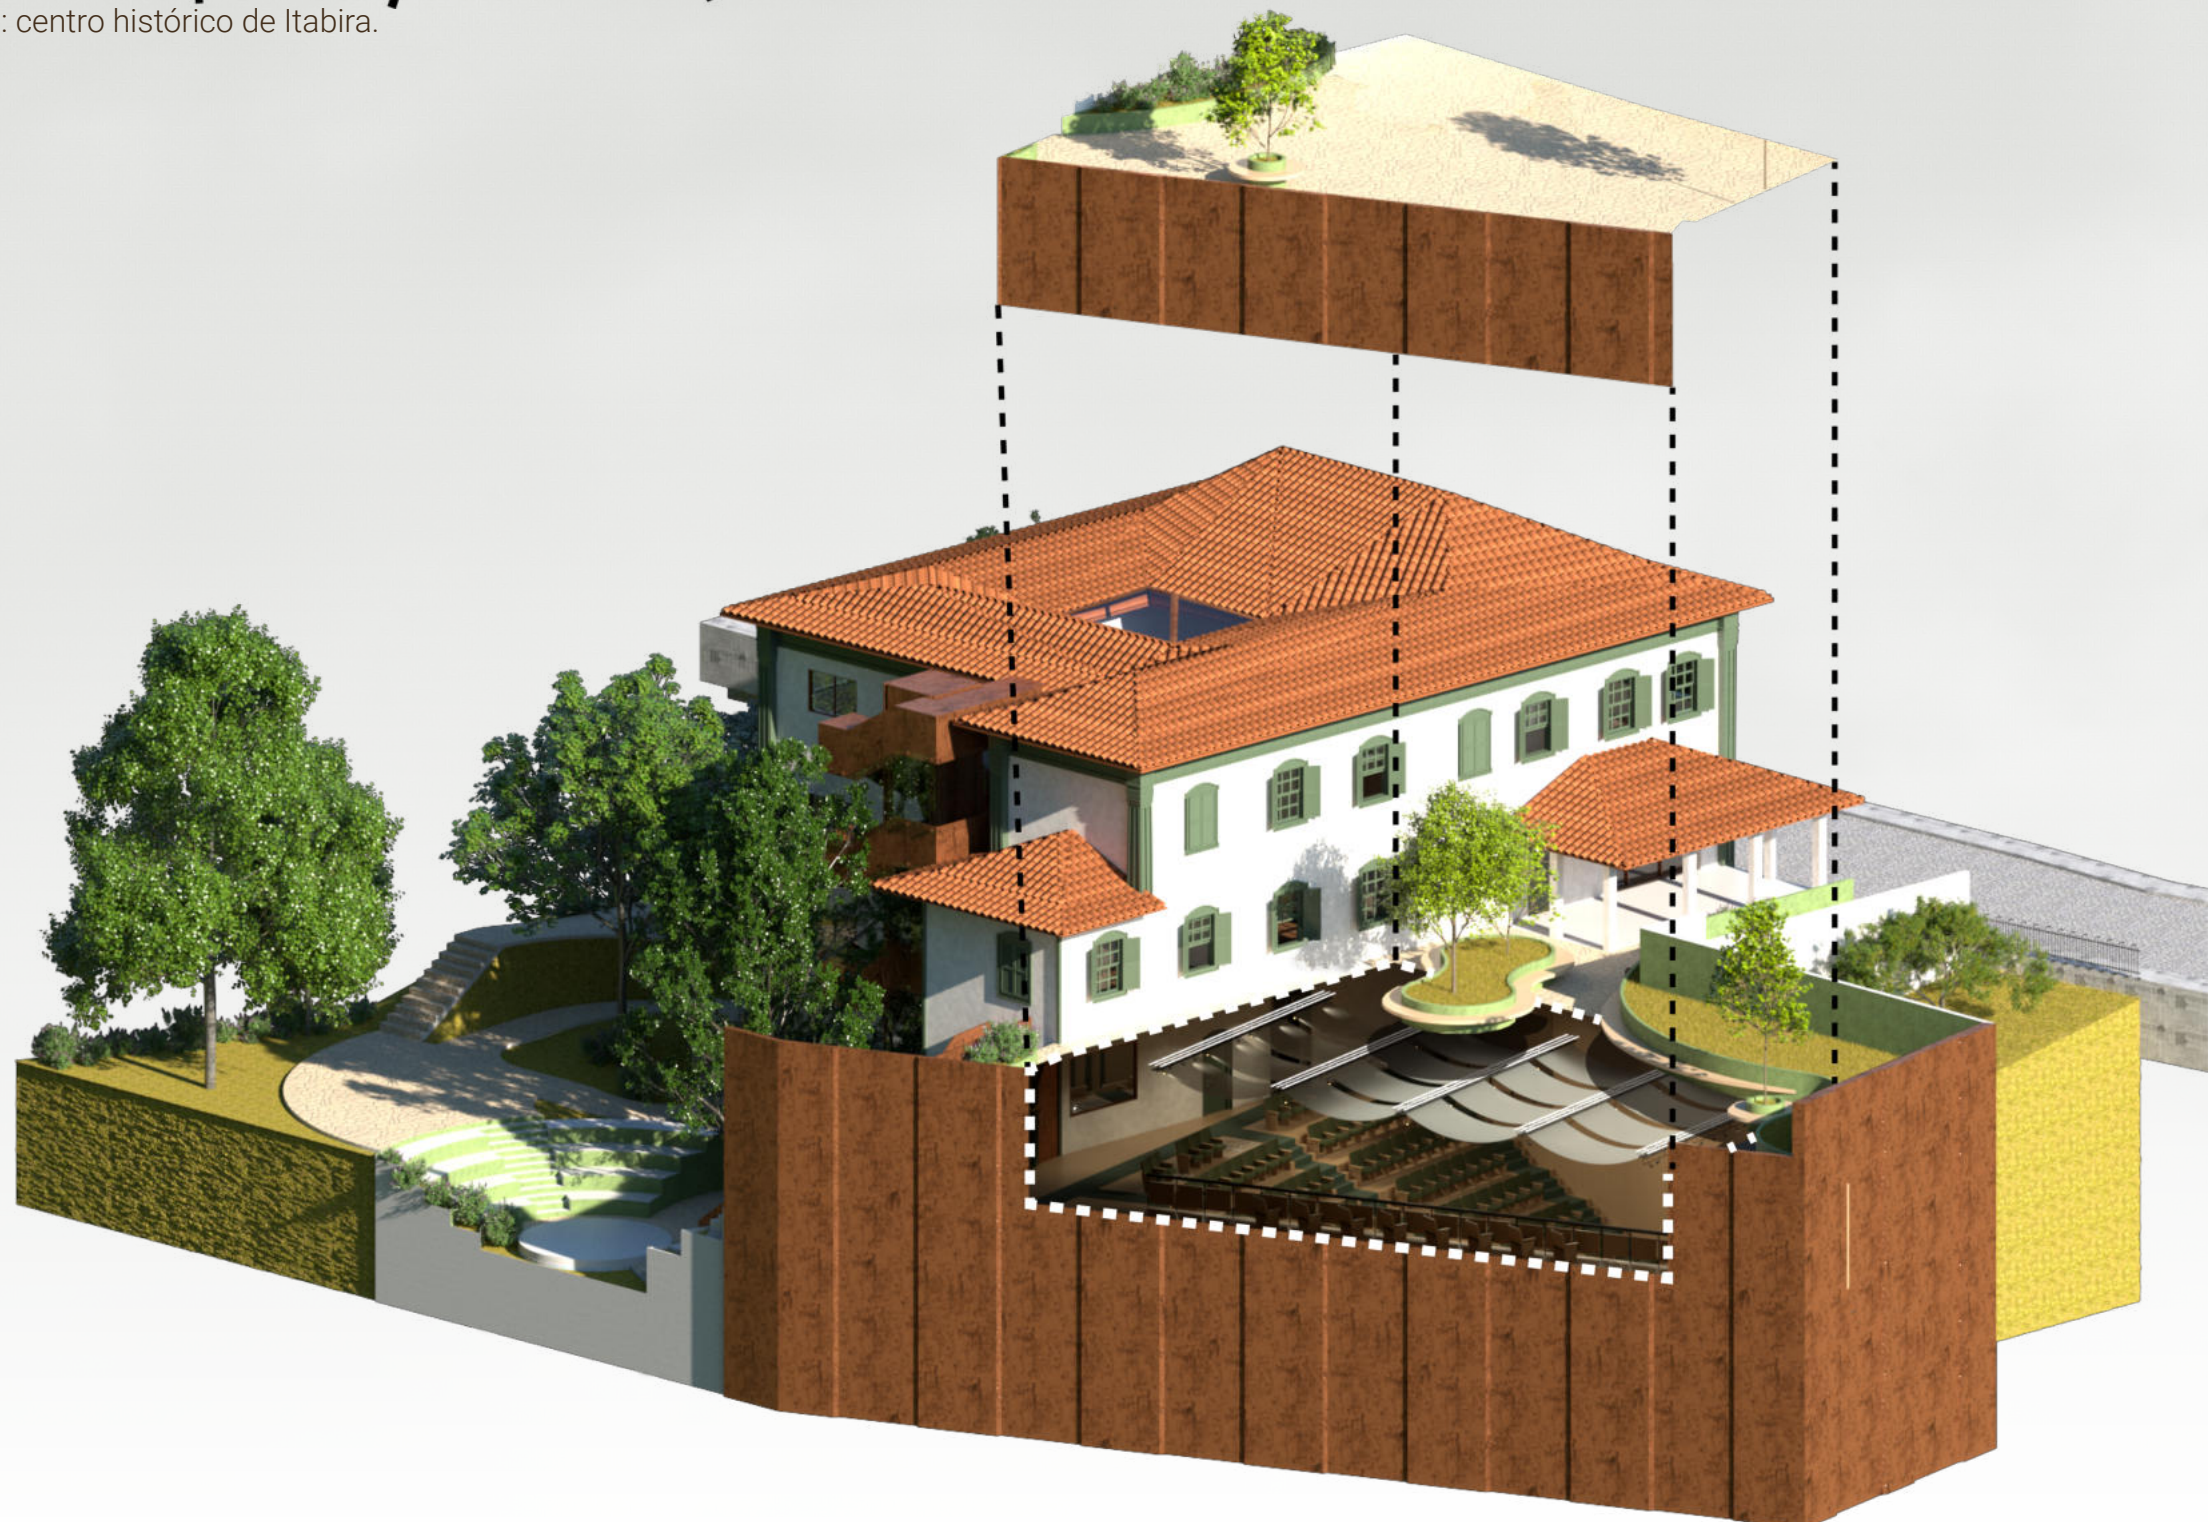
MAPA DE DANOS FACHADA PRINCIPAL  
ESC. 1:125

FAZER IMUNIZAÇÃO DAS PEÇAS, REMOÇÃO DE CAMADAS DE PINTURA EM PROCESSO DE DESCOLAMENTO OU MAL ESTADO DE CONSERVAÇÃO, PREPARAÇÃO E NIVELAMENTO DA SUPERFÍCIE PARA APLICAÇÃO DE NOVA PINTURA

RECONSTRUIR QUADRO DE MADEIRA DA JANELA, RECUPERAR MOLDURA E INSTALAR NOVA FOLHA DE BANDEIRA OU RECUPERAR A MESMA CASO PRESENTE.

RETIRAR CALHAS EXISTENTES E INSTALAR CALHA EMBUTIDA DE FORMA QUE NÃO APAREÇA NA FACHADA

EMBUIR DUTOS DE COLETA DE ÁGUA PLUVIAL EM PAREDES DE ALVENARIA RECENTE

RECONSTRUIR TELHADO DO ALPENDRE A SER DETALHADO

REMOVER CUIDADOSA E GRADATIVAMENTE TODAS AS TELHAS, SELECIONAR E LIMPAR AS PASSÍVEIS DE REAPROVEITAMENTO. EXECUTAR COBERTURA PROVISÓRIA EM LONA PLÁSTICA AUTOMOTIVA DURANTE O MANUSEIO. SUBSTITUIR TELHAS DANIFICADAS POR NOVAS DE IGUAIS COLORAÇÃO E DIMENSÕES

REFAZER PARTE DANIFICADA DA CIMALHA EM MADEIRA MACIÇA

RECUPERAR E REFORÇAR OS ESTEIOS EXISTENTES CONFORME NECESSIDADE ESPECÍFICA

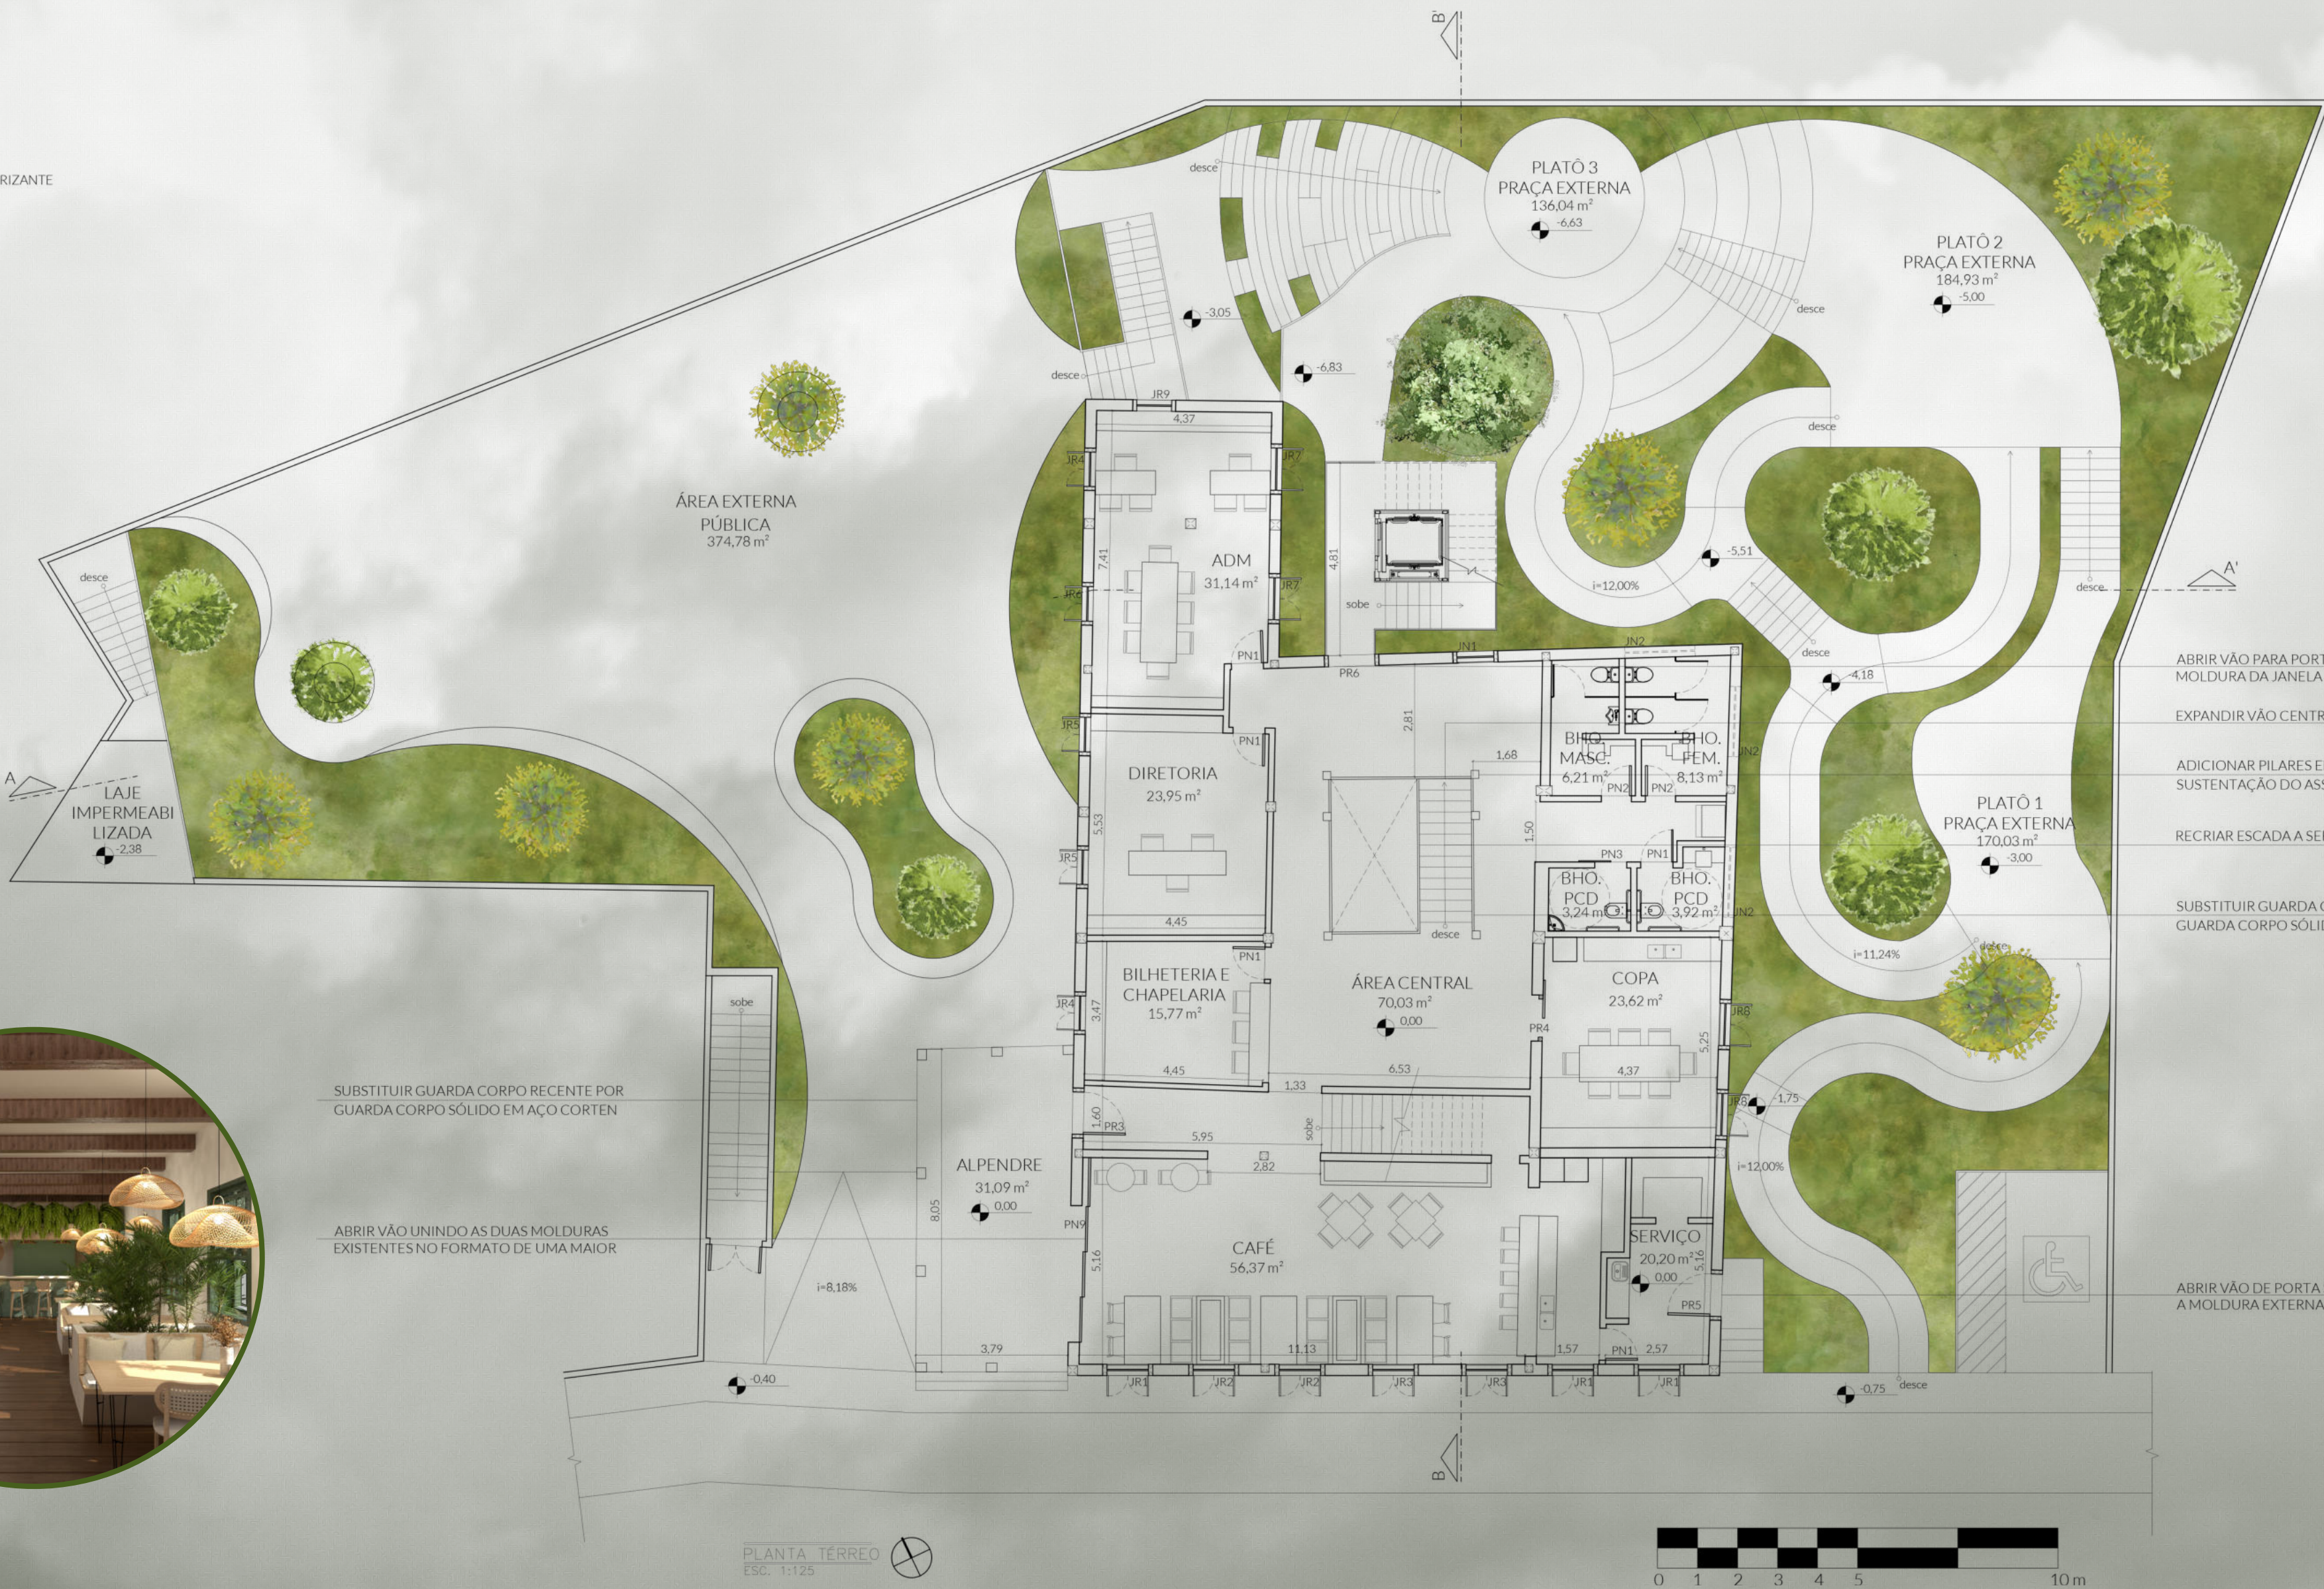
PLANTA TÉRREO  
ESC. 1:125

SUBSTITUIR GUARDA CORPO RECENTE POR GUARDA CORPO SÓLIDO EM AÇO CORTEN

ABRIR VÃO UNINDO AS DUAS MOLDURAS EXISTENTES NO FORMATO DE UMA MAIOR

ABRIR VÃO PARA PORTA SEGUINDO MOLDURA DA JANELA ORIGINAL

EXPANDIR VÃO CENTRAL

ADICIONAR PILARES EM AÇO CORTEN PARA A SUSTENTAÇÃO DO ASSOALHO E CLARABOIA

RECRIAR ESCADA A SER DETALHADA

ABRIR VÃO DE PORTA SEGUINDO A MOLDURA EXTERNA

A entrada do prédio continuará onde era antigamente. Hoje, uma das portas e a janela do alpendre estão obstruídas por alvenaria, essas aberturas serão integradas para a concepção de uma porta maior, que dará acesso à um café, ambiente interno responsável por balizar o fluxo ao cômodo central do casarão, à escada de acesso ao segundo andar ou ao próprio comércio, que poderá funcionar em momentos independentes do funcionamento do auditório em si, proporcionando visitação ao prédio tombado pelo público geral. O Cômodo central, banhado pela clarabóia se repete em todos os pavimentos, e em todos cumpre a mesma função, guiar o fluxo para seus pontos de interesse. No primeiro pavimento em questão, o primeiro local que se avista ao chegar no salão é a recepção/bilheteria, o que facilita a dinâmica da audiência, que, após a aquisição de seu ingresso, é instintivamente guiada ao pavimento inferior, seja pela escada na abertura central, seja pela nova torre de acesso vertical. Além da bilheteria, no primeiro pavimento também se encontram as salas institucionais do edifício, sendo elas; administração, copa e diretoria, além dos banheiros, que também se repetem dos andares adjacentes.

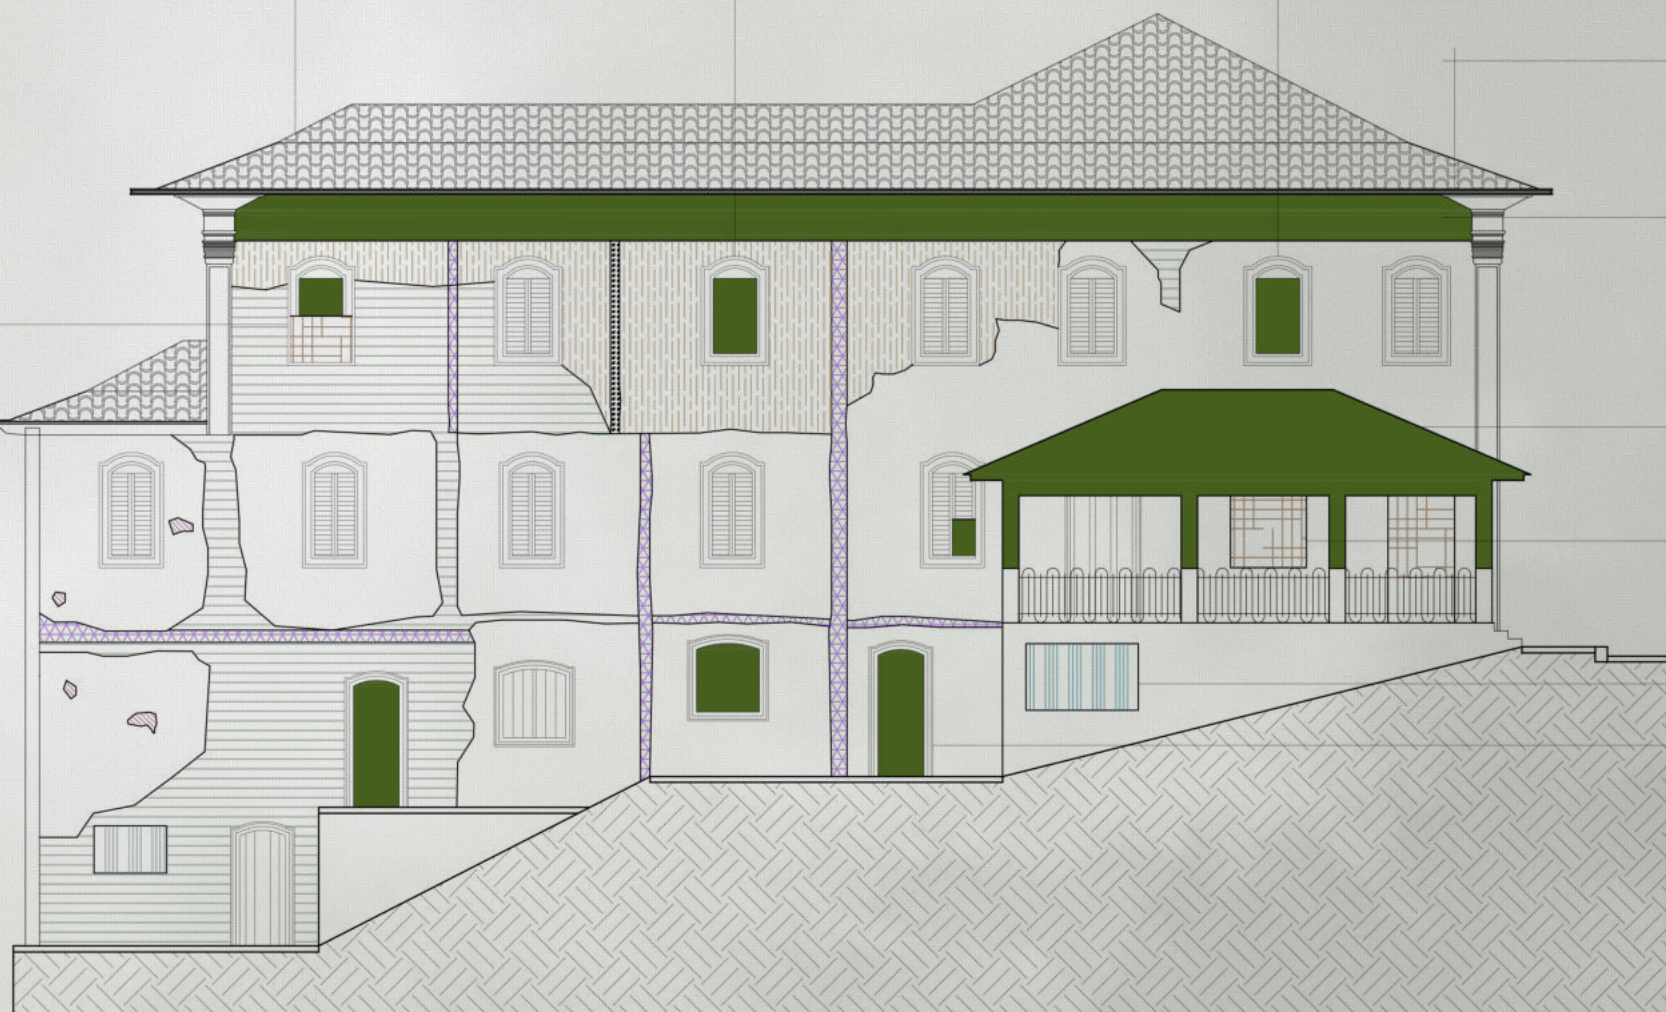
MAPA DE DANOS FACHADA OESTE  
ESC. 1:125

RECUPERAR BANDEIRAS DE JANELAS EXISTENTES

RETIRAR CALHAS EXISTENTES E INSTALAR CALHA EMBUTIDA DE FORMA QUE NÃO APAREÇA NA FACHADA

RECONSTRUIR CIMALHA EM MADEIRA MACÍCIA

RECONSTRUIR TELHADO DO ALPENDRE A SER DETALHADO

ABRIR VÃO UNINDO AS DUAS MOLDURAS EXISTENTES NO FORMATO DE UMA ÚNICA MAIOR

FECHAR VÃO DE JANELA RECENTE

RECUPERAR BANDEIRA DE PORTA EXISTENTE

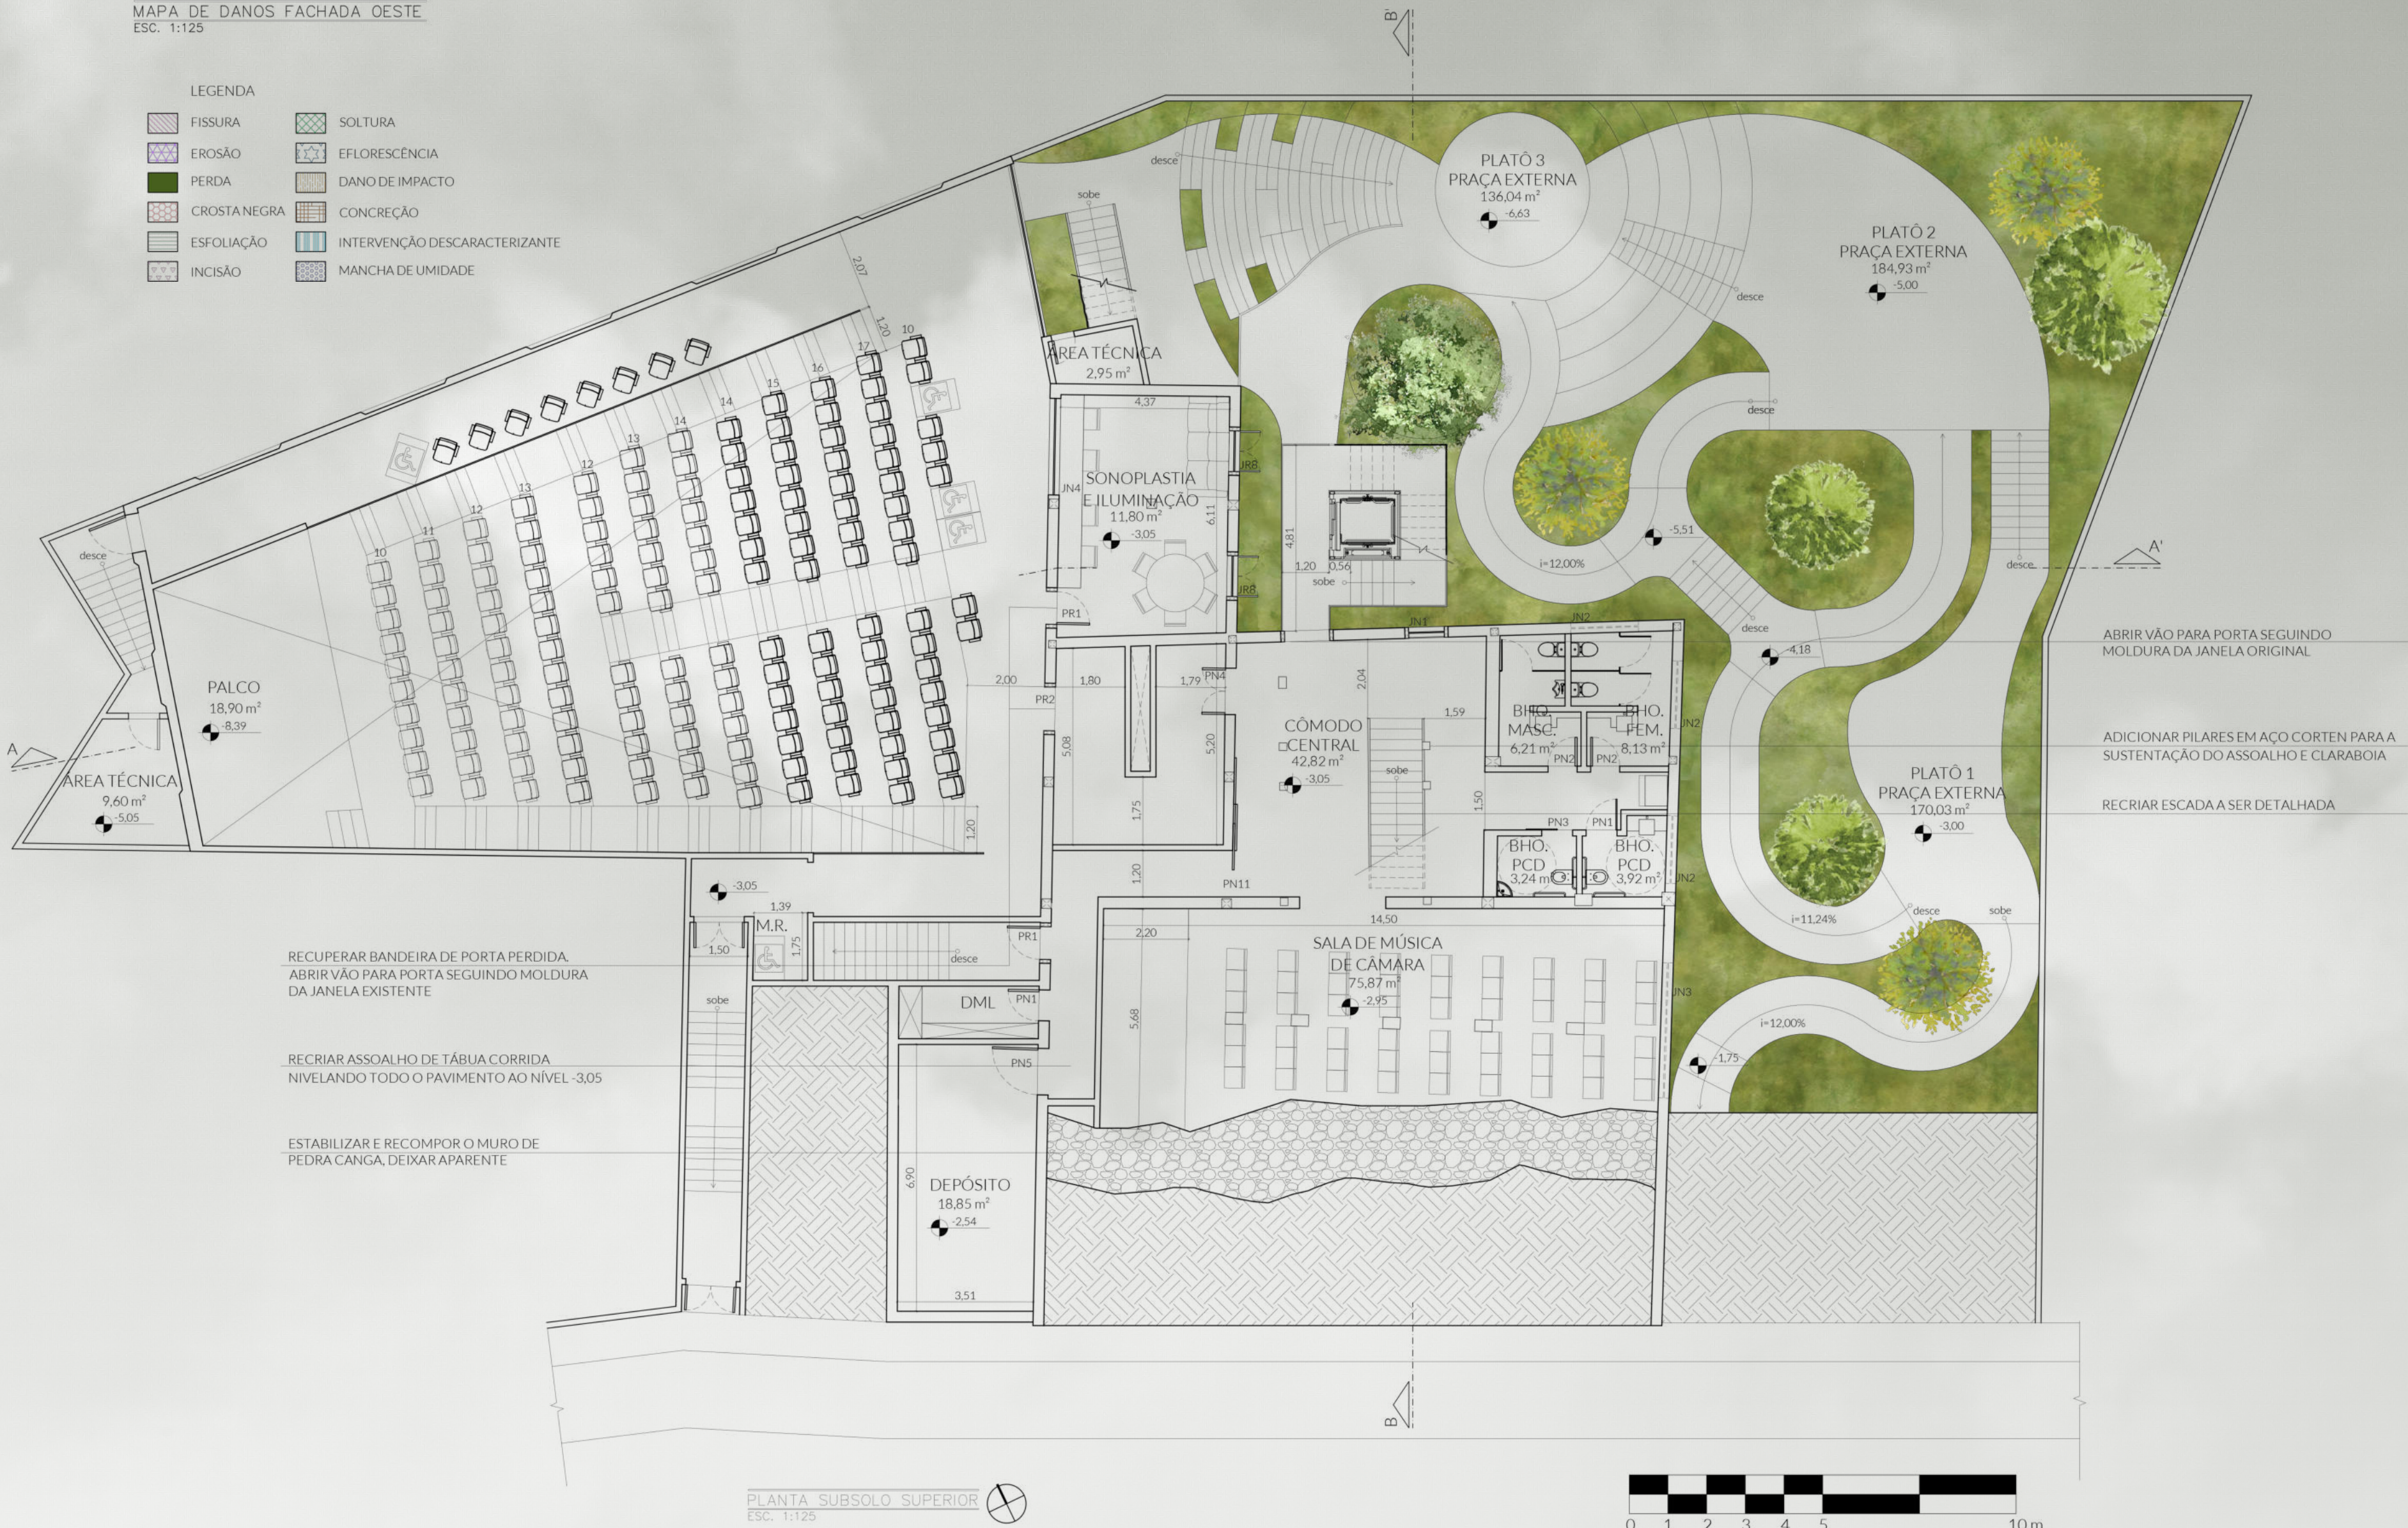
PLANTA SUBSOLO SUPERIOR  
ESC. 1:125

ABRIR VÃO PARA PORTA SEGUINDO MOLDURA DA JANELA ORIGINAL

ADICIONAR PILARES EM AÇO CORTEN PARA A SUSTENTAÇÃO DO ASSOALHO E CLARABOIA

RECRIAR ESCADA A SER DETALHADA

RECUPERAR BANDEIRA DE PORTA PERDIDA, ABRIR VÃO PARA PORTA SEGUINDO MOLDURA DA JANELA EXISTENTE

RECRIAR ASSOALHO DE TÁBUA CORRIDA NIVELANDO TODO O PAVIMENTO AO NÍVEL -3.05

ESTABILIZAR E RECOMPOR O MURO DE PEDRA CANGA, DEIXAR APARENTE

Uma torre externa com escadas e elevador interliga todos os andares, garantindo acessibilidade, fator ausente em seus usos anteriores. Além disso, a escada entre o térreo e o primeiro subsolo, já perdida, será reconstruída em formato acessível, oferecendo mais conforto aos usuários.

Por fim, o assoalho de madeira, considerado irrecuperável no último laudo de vistoria, será refeito em um único nível, eliminando os desníveis internos e adequando todo o complexo às normas de mobilidade em centros históricos.
